**Kapellenverein Vinxel**

## Stellungnahme

**Projektnummer 6604**

**Schäden Kapelle „Mariae Heimsuchung“ Vinxel,  
Holtorfer Straße in 53639 Königswinter**

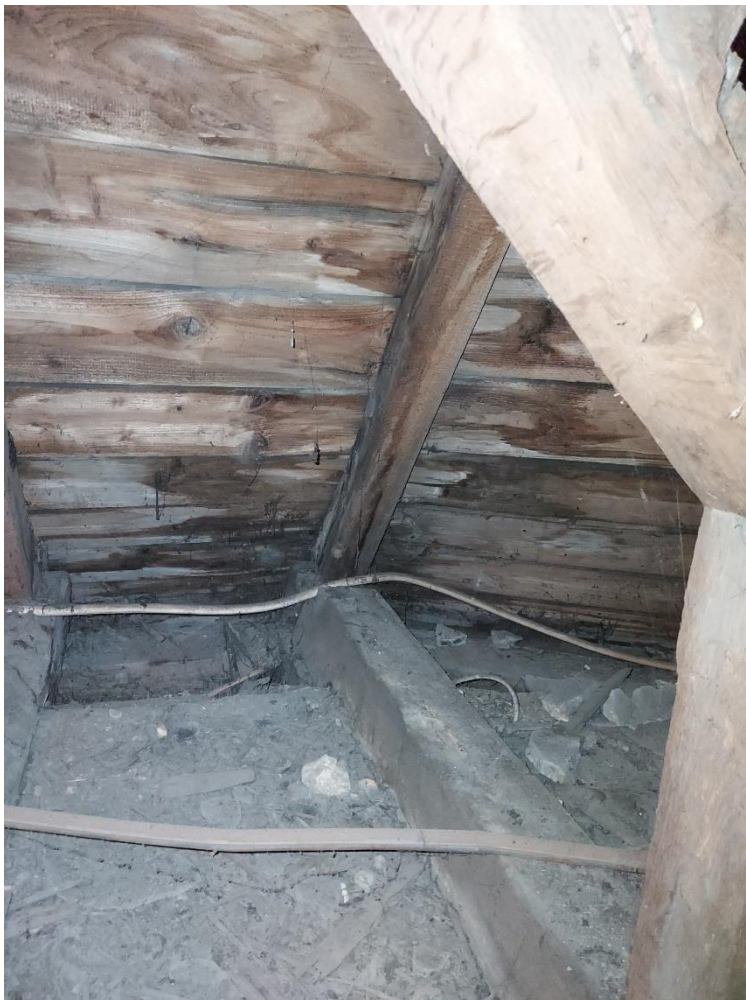
Die Rauspundschalung ist an vielen Stellen auf Grund von Regenwassereintritt stark durchfeuchtet bzw. nass. Die Nässe überträgt sich weiter auf die Dachsparren. Teilweise sind diese Bereiche mit Schimmel oder Pilzen befallen. Dieser Zustand mindert die Tragfähigkeit der Bauteile.

*Feuchtigkeit / Nässe an der Rauspundschalung und dem Sparren,  
teilweise auch am Balkenkopf des, durch den Dachstuhl belasteten, Deckenbalkens*

Es ist unbedingt erforderlich, kurzfristig die Abdichtung / wasserführende Schicht der Dachfläche instand zu setzen und den Dachstuhl vor den weiteren Feuchteschäden zu schützen.

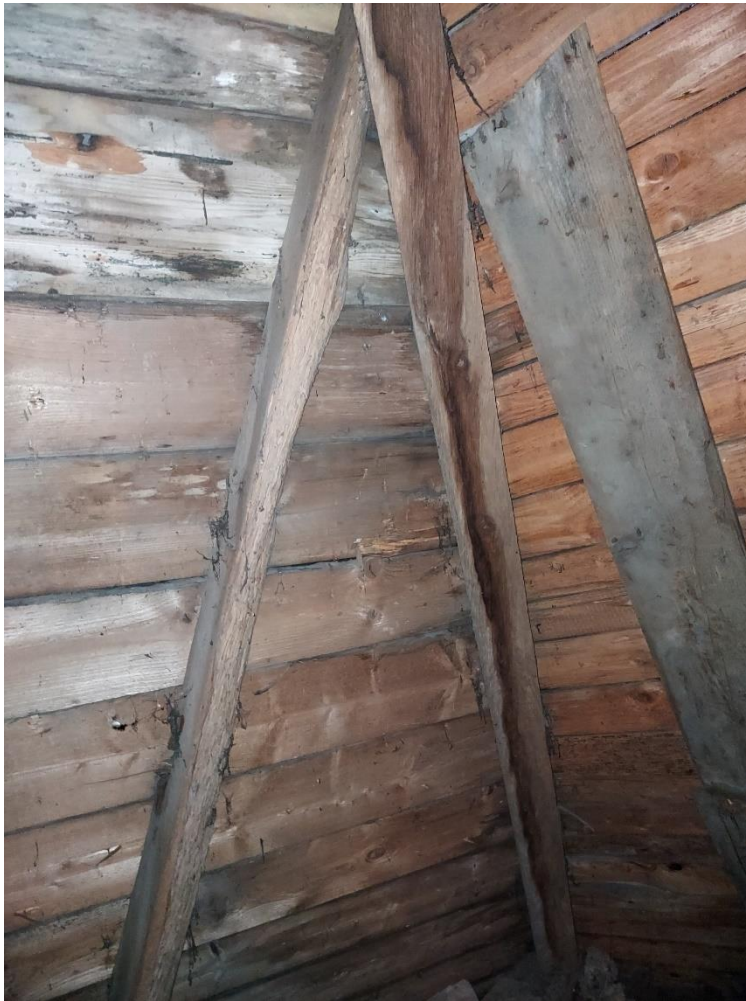
*Feuchtigkeit / Nässe an der Rauspundschalung und dem Gratsparren*

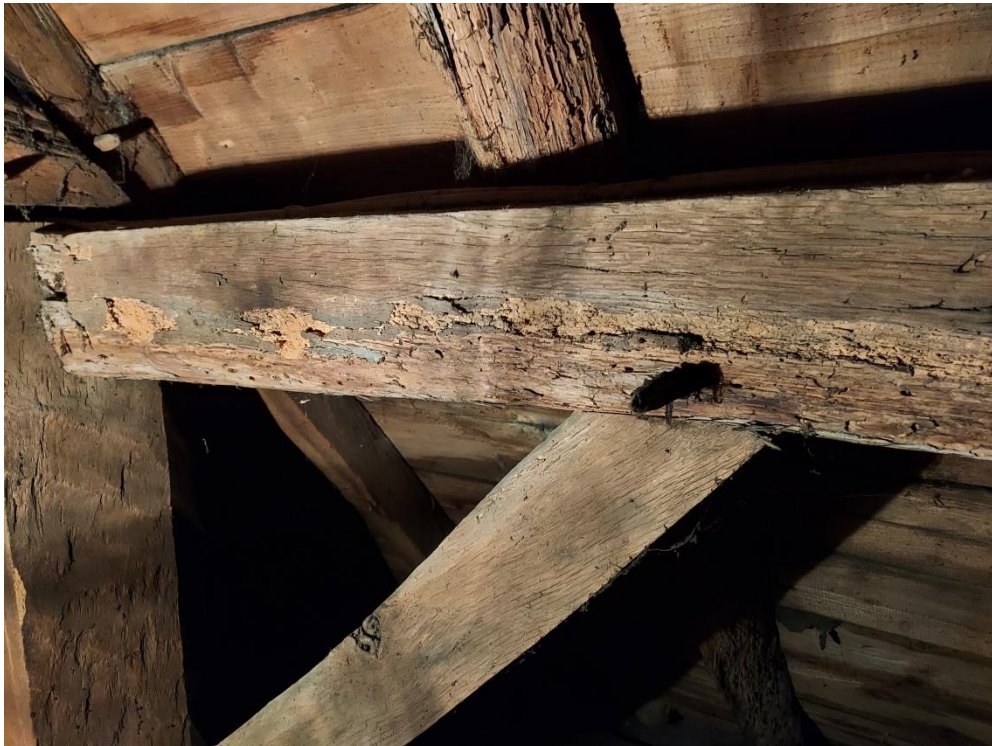
Weiter sind an den Sparren, Pfetten und Pfosten des Glockenturms Spuren vom Schädlingsbefall zu erkennen, was ebenfalls zur Reduzierung der Tragfähigkeit der Bauteile führt.

*Schädlingsbefall an der Mittelpfette und Sparren*

Hier ist es von einem Holz Sachverständigen kurzfristig festzustellen, ob noch Schädlingsaktivitäten im Holz gegeben sind und in welchem Maße die Holzquerschnitte reduziert / geschwächt sind.

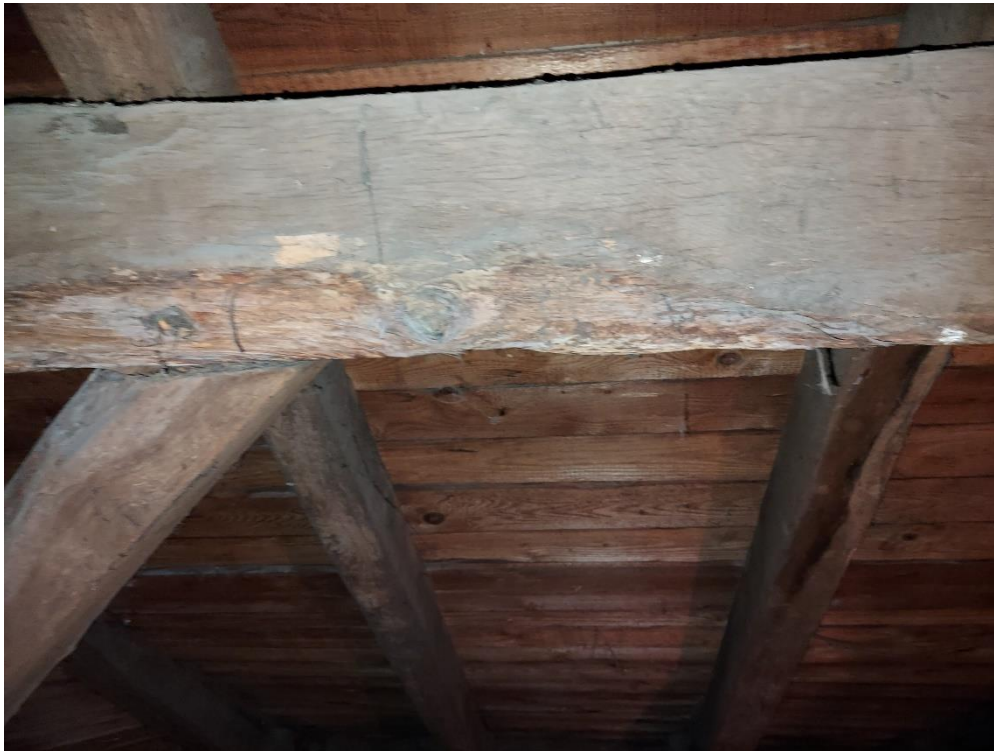
*Schädlingsbefall an der Mittelpfette*

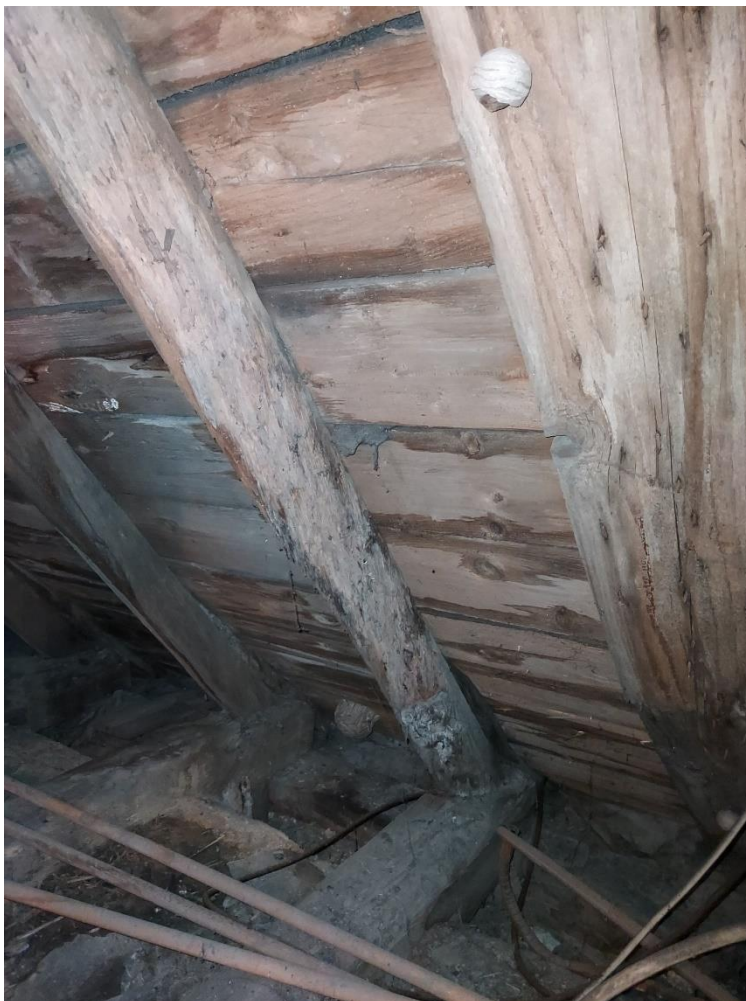
*Feuchtigkeit, Schädlingsbefall und Schimmel- / Pilzbefall am Sparren und der Fußpfette*

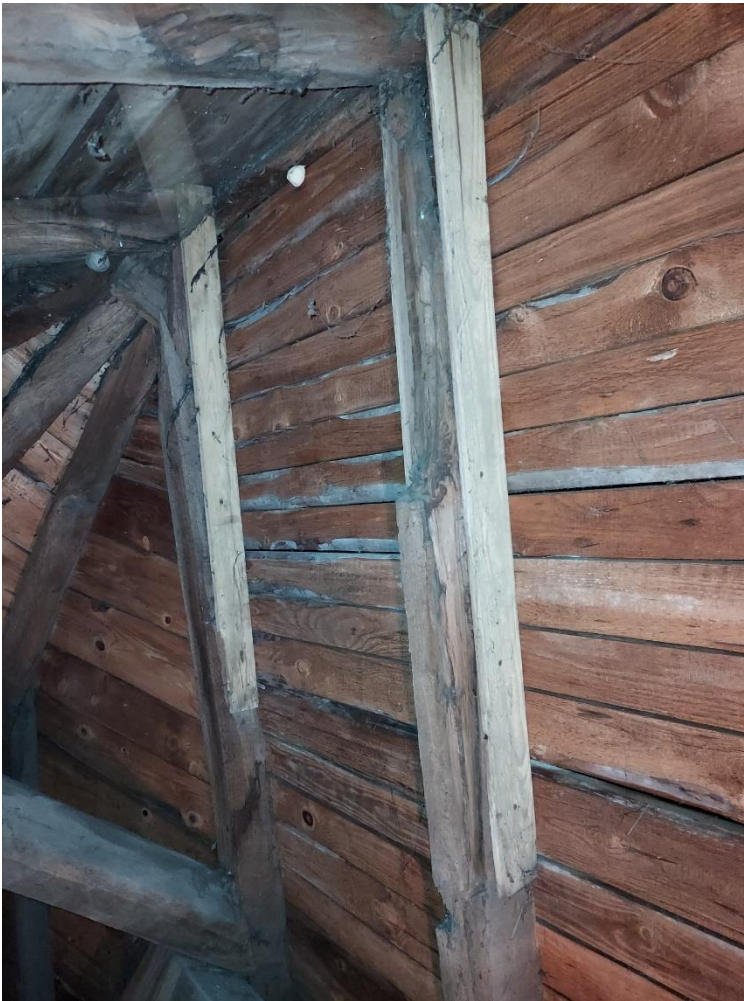
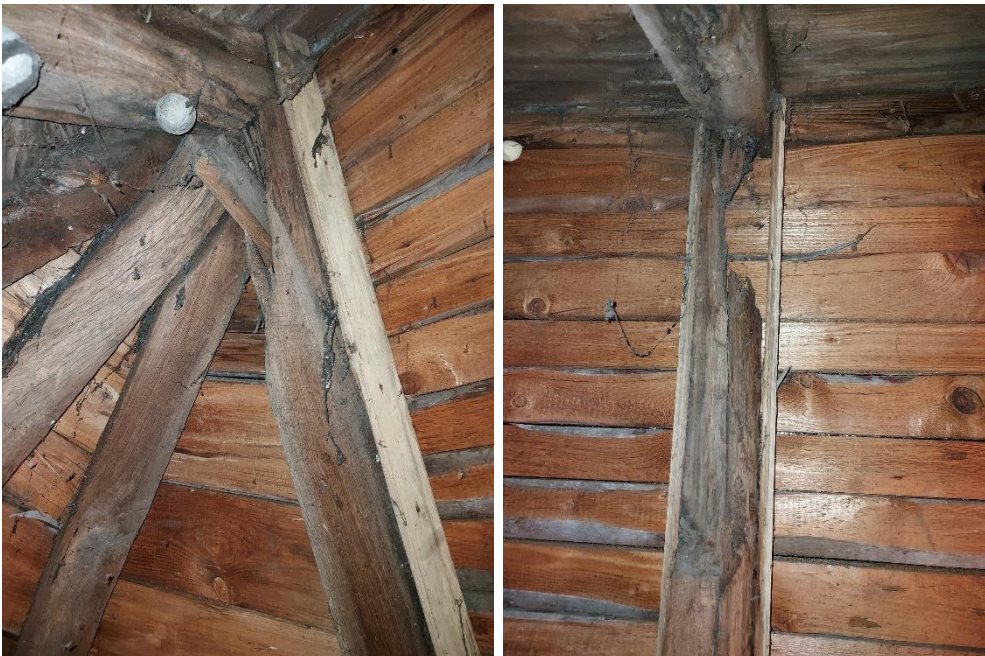
An einigen Bauteilen wurden weitere Beschädigungen wie gebrochene Zapfenverbindungen der Pfetten und Windbänder oder gebrochene Sparren festgestellt. Hier wurden in der Vergangenheit teilweise notdürftige Reparaturarbeiten durchgeführt, die jedoch unfachmännisch und statisch unwirksam ausgeführt wurden.

*Gebrochene Sparren, notdürftig repariert*

Diese Bauteile und deren Anschlüsse müssen fachgerecht durch deren Austausch oder Verstärkung wieder instandgesetzt werden.

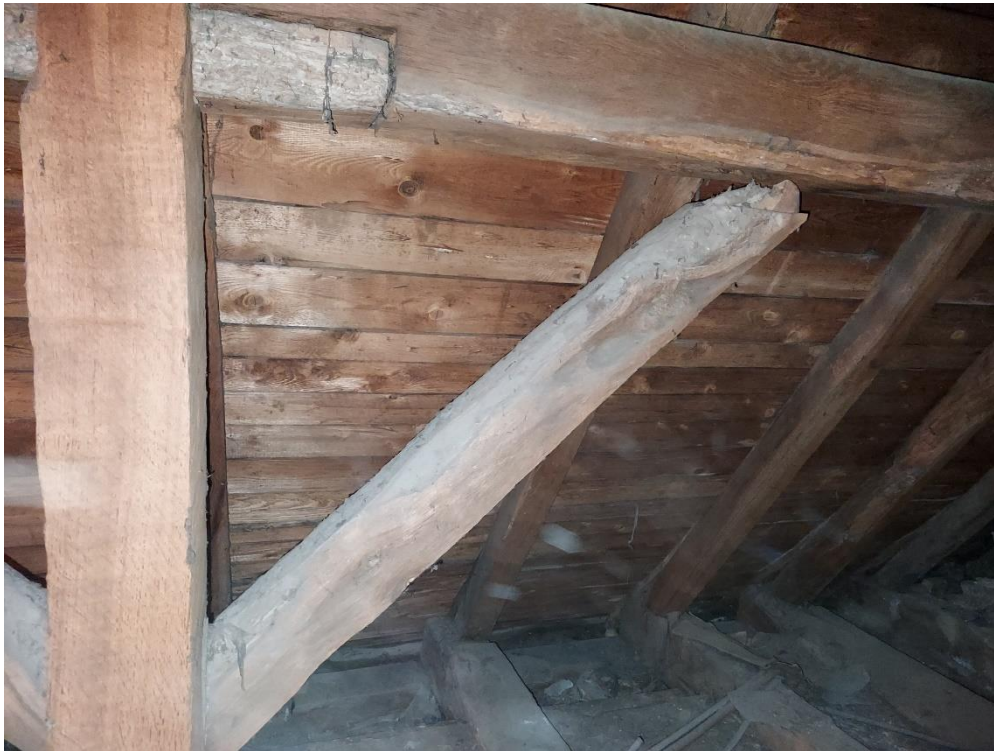
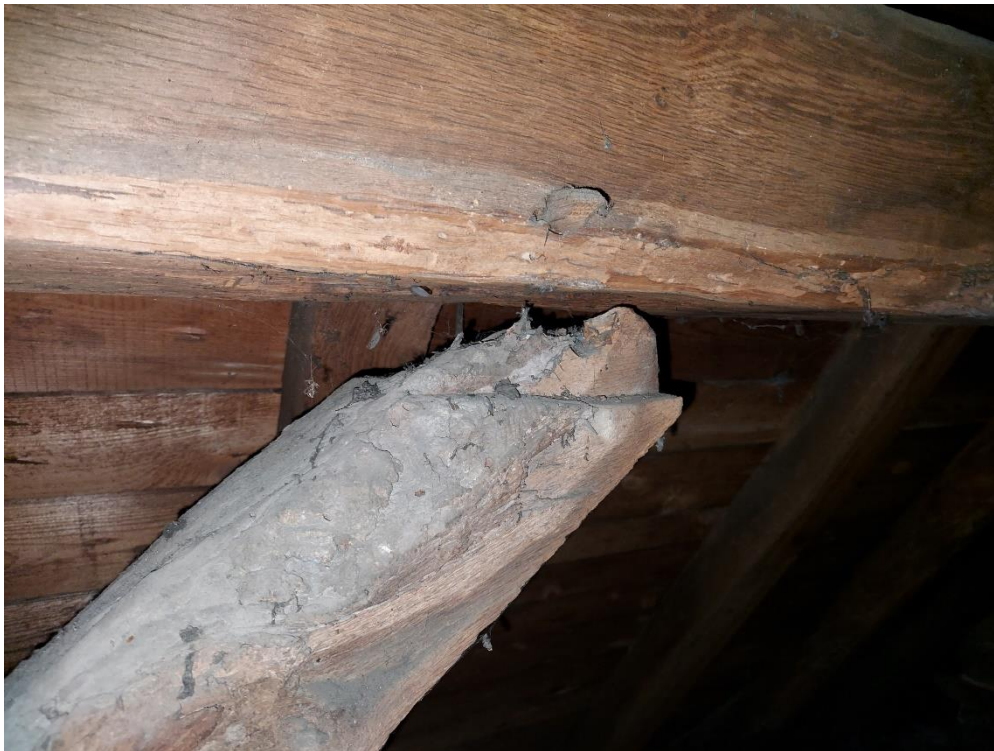
*Gebrochene Zapfenverbindung zwischen der Mittelpfette und dem Kopfband*

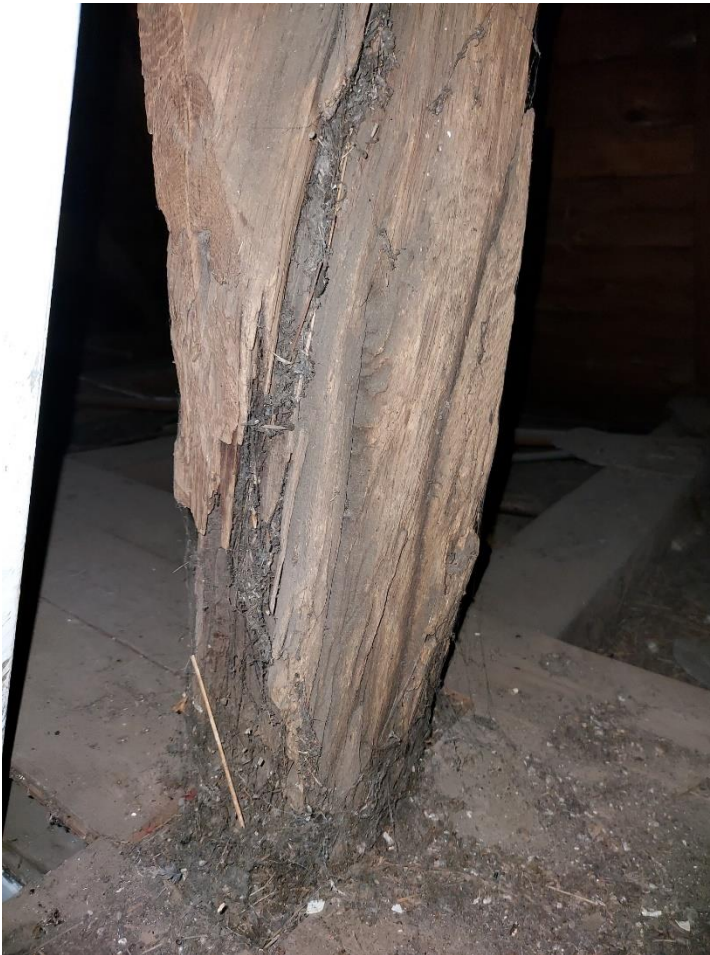
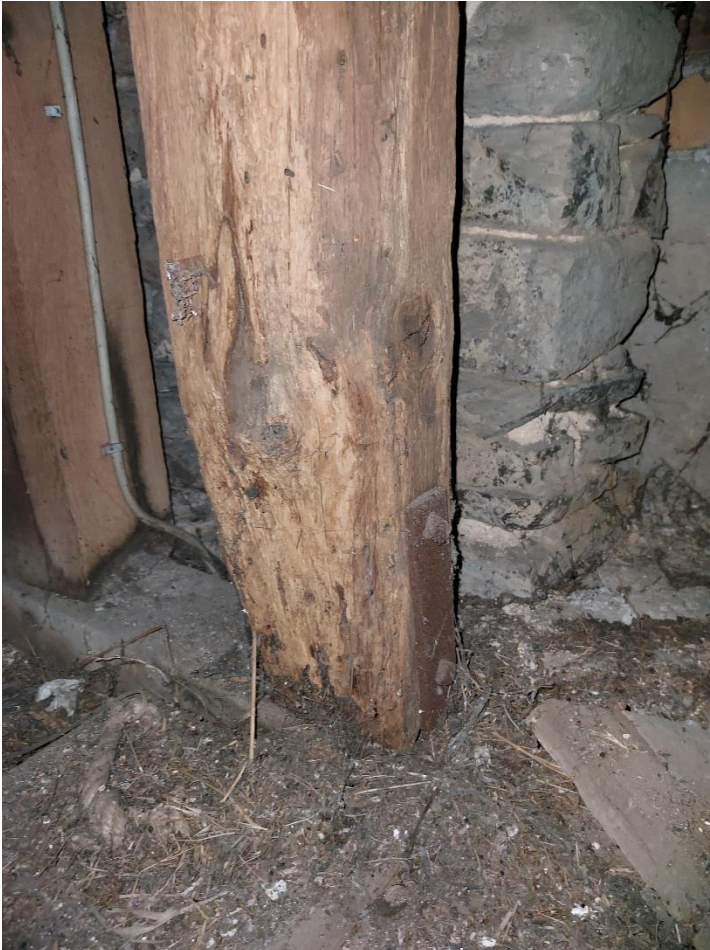
*Durch Feuchtigkeit beschädigte Stützen des Glockenturms*

Eine kurzfristige Sanierung der Holzkonstruktion mit vorheriger Untersuchung des Schädlingsbefalls ist zwingend erforderlich.

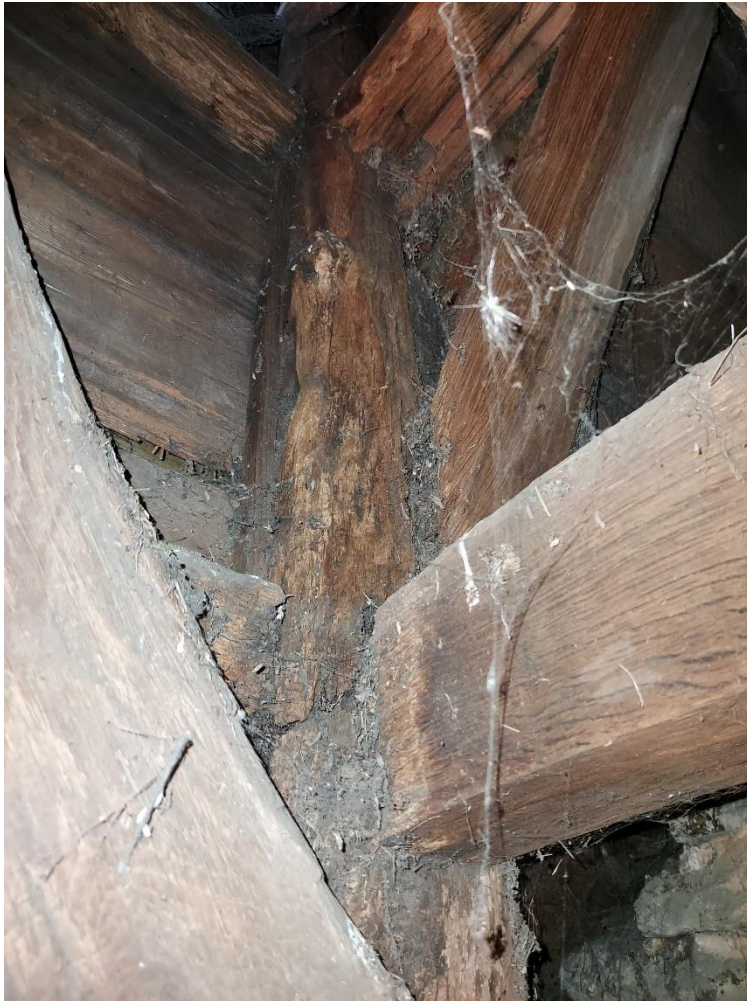
*Konstruktion des Glockenturms teilweise mit Feuchtigkeitsschäden*
